南木曾町リニア中央新幹線 対策協議会

令和3年12月9日(木)

東海旅客鉄道株式会社

中央新幹線瀬戸トンネル新設工事における 切羽の肌落ち等について

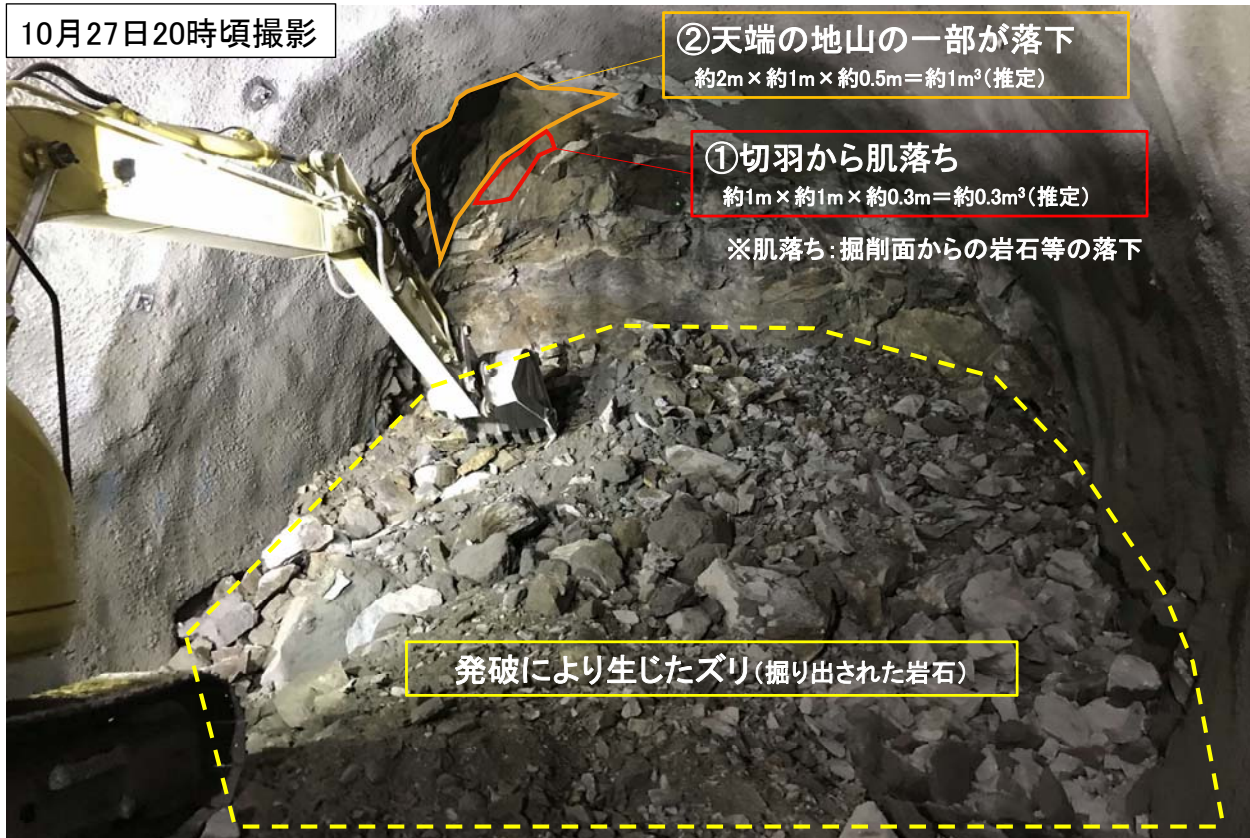
10月27日20時頃撮影

事故現場の状況

(斜坑坑口より約70m。幅約6.8m、高さ約6.5m、断面積約44㎡。土被り約23m)

②天端の地山の一部分が落下
約2m×約1m×約0.5m=約1m³(推定)

①切羽から肌落ち
約1m×約1m×約0.3m=約0.3m³(推定)

・発破作業(火薬による掘削)後の切羽(掘削面)の点検作業中に事故が発生(詳細調査中)

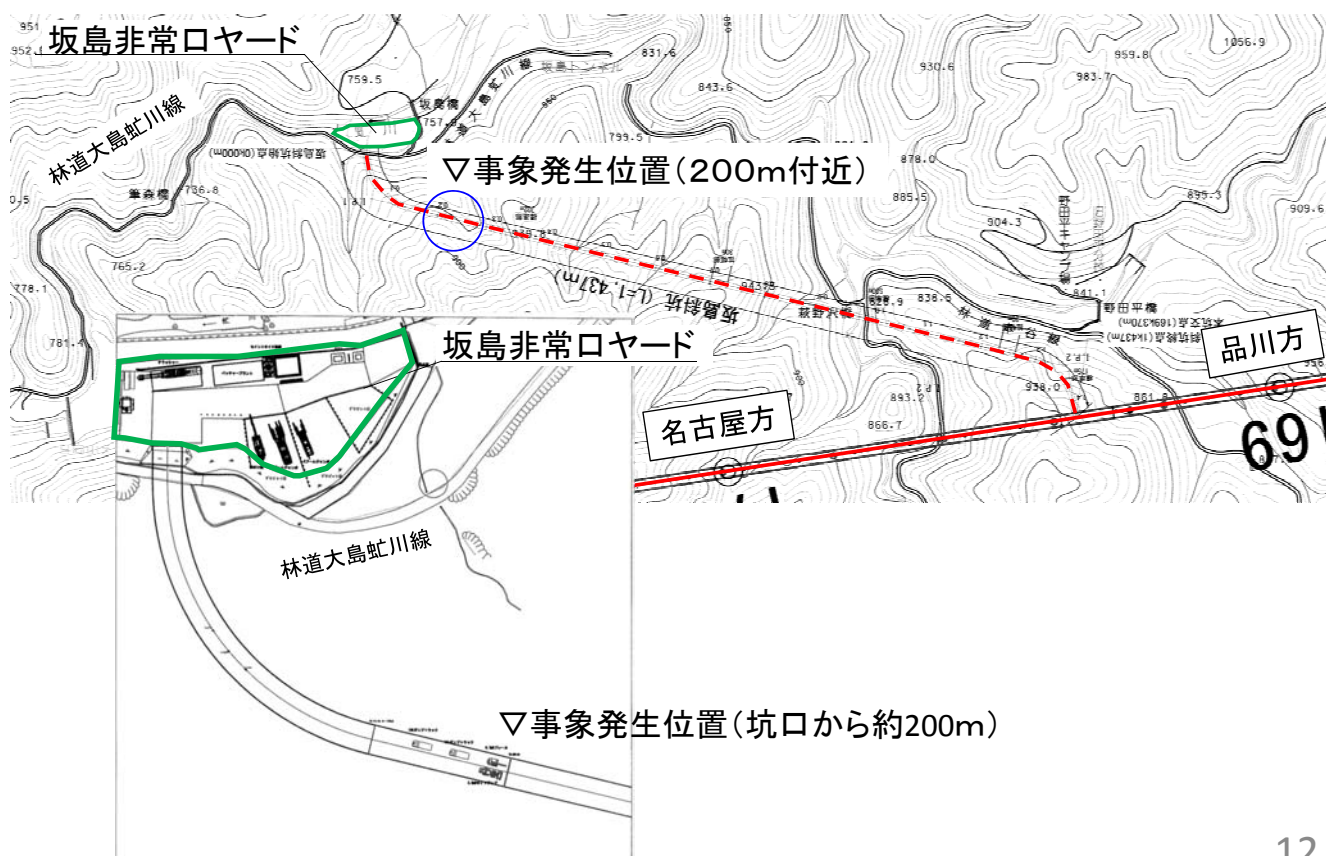
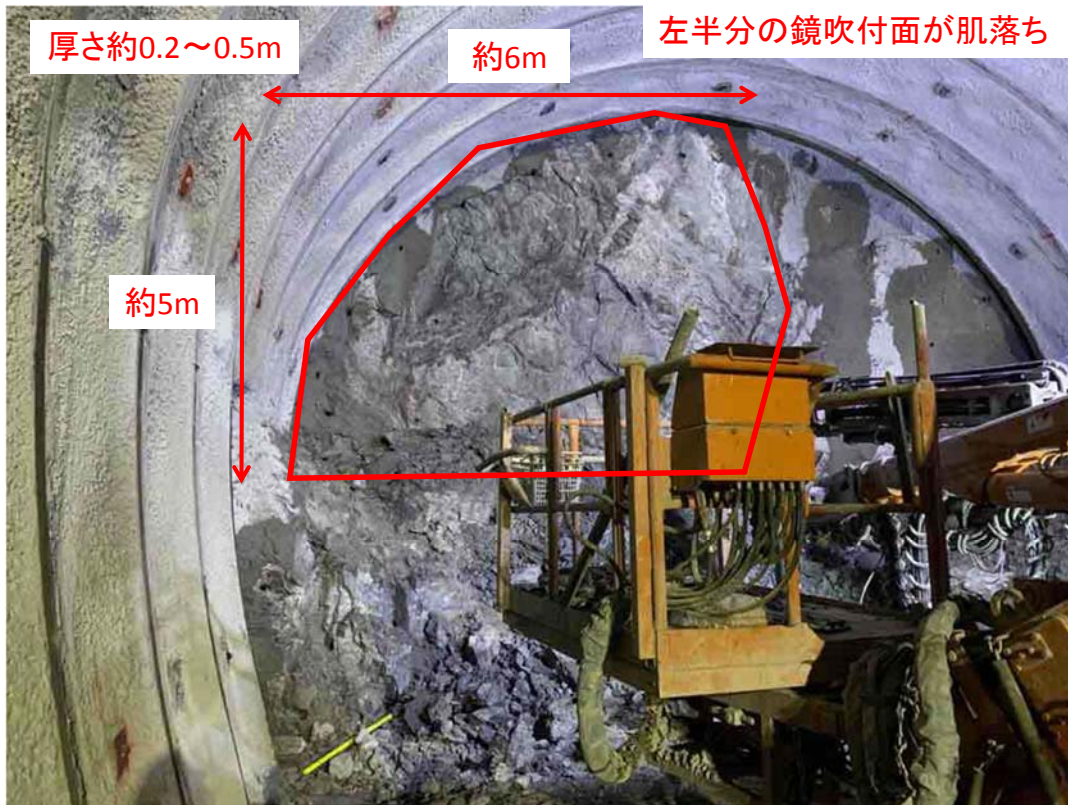
事象発生箇所

- ・令和3年11月8日(月)8:20頃、中央新幹線伊那山地トンネル(坂島工区)新設工事にて、斜坑内の切羽付近にて装薬作業を行っていたところ、作業員が異常に気が付いたため、他の作業員に危険を知らせた。
- ・退避中に作業員1名が肌落ちした土砂にあたり、右足を負傷。
- ・JV乗用車にて、下伊那赤十字病院に搬送。診断の結果、右脚ふくらはぎの筋肉の炎症であった。
- ・本事象について、労働基準監督署に報告済み。
