南木曽町リニア中央新幹線対策協議会

<u> 令和 7 (2025) 年 2 月25日 (火)</u>

東海旅客鉄道株式会社

1. 各工区の進捗状況

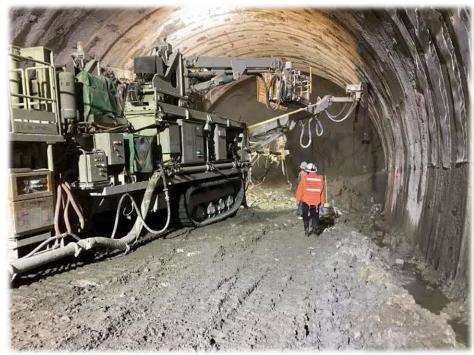
広瀬工区

斜坑掘削状況(R7.2撮影)

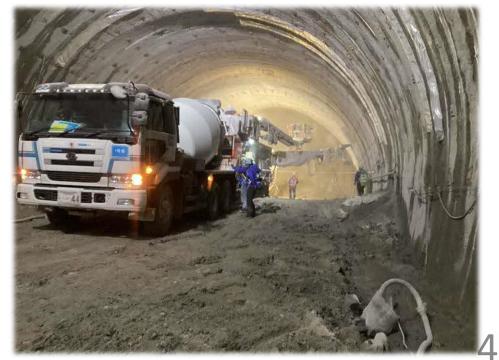
尾越工区

本坑掘削状況(R7.2撮影)

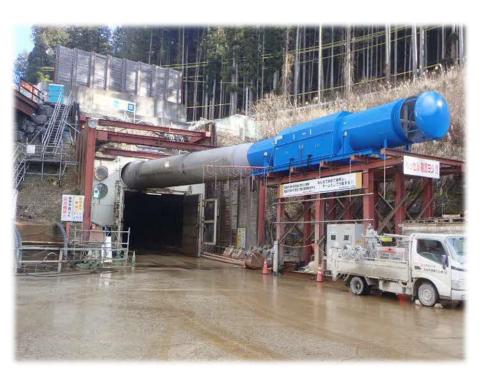
山口工区

斜坑坑口状況(R7.1撮影)

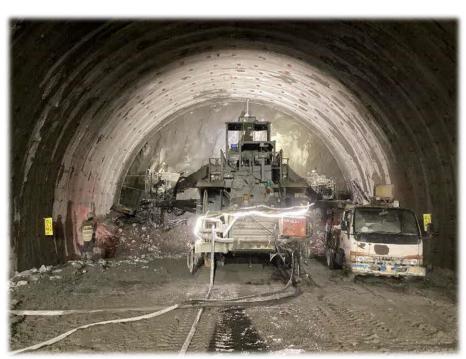
本坑 施工状況(R7.2撮影)

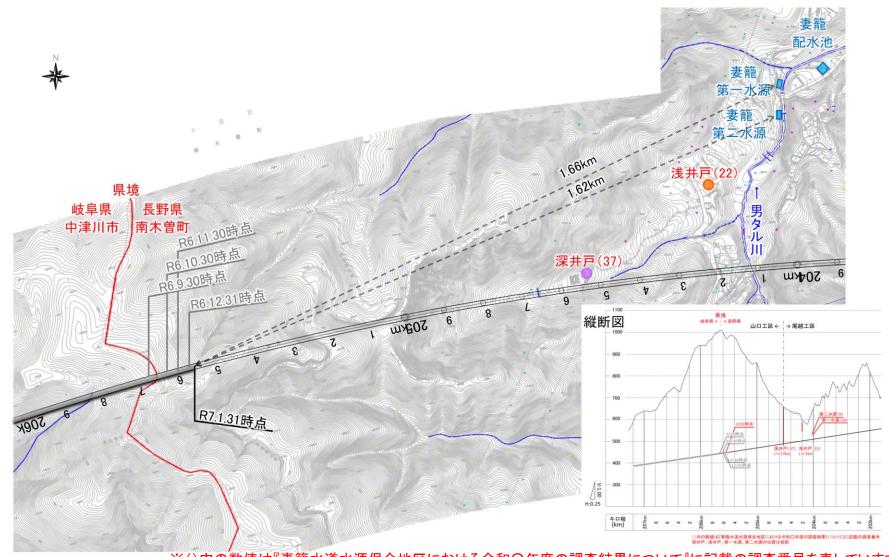
■妻籠水源の状況:中央アルプストンネル(山口工区)の掘削状況との関係

※()内の数値は『妻籠水道水源保全地区における令和〇年度の調査結果について』に記載の調査番号を表しています

※周辺の地下水位等の観測結果より、トンネル掘削起因と思われる水位低下は 確認されておりません。

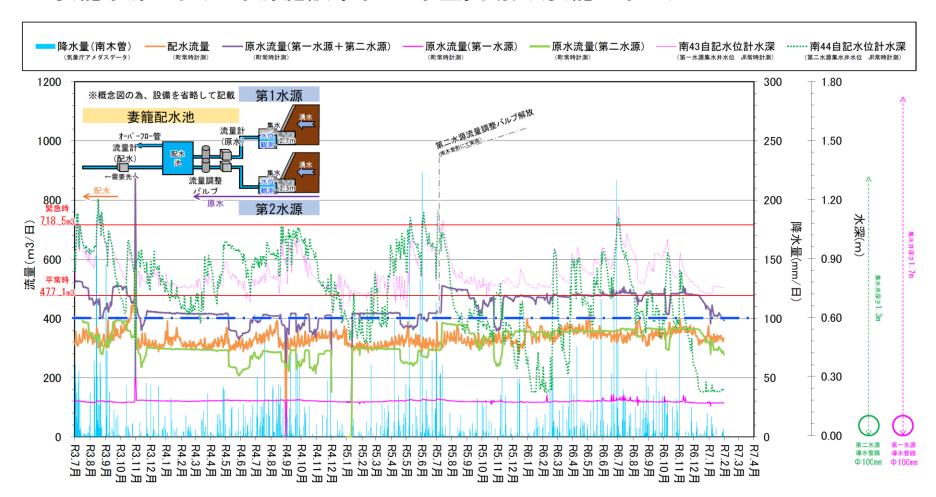
■妻籠水源の状況:水源施設原水・配水量変動図(妻籠配水池)

※長期休み期間は400m3/日をそれ以外の日は350m3/日を原水取水流量の基準値として運用中 R6(2024)3.26対策協議会

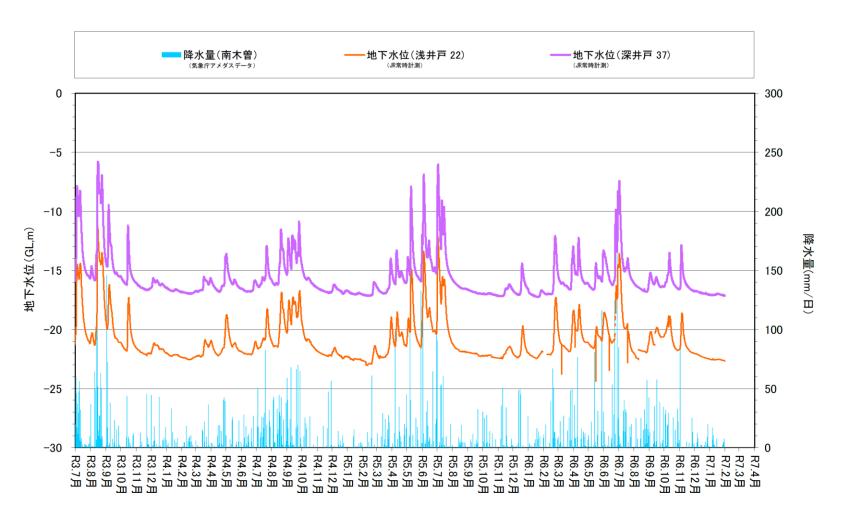
■妻籠水源の状況:観測井の水位変動図(浅井戸・深井戸)
