南木曾町リニア中央新幹線 対策協議会

令和3年12月9日(木)

東海旅客鉄道株式会社

中央新幹線瀬戸トンネル新設工事における 切羽の肌落ち等について

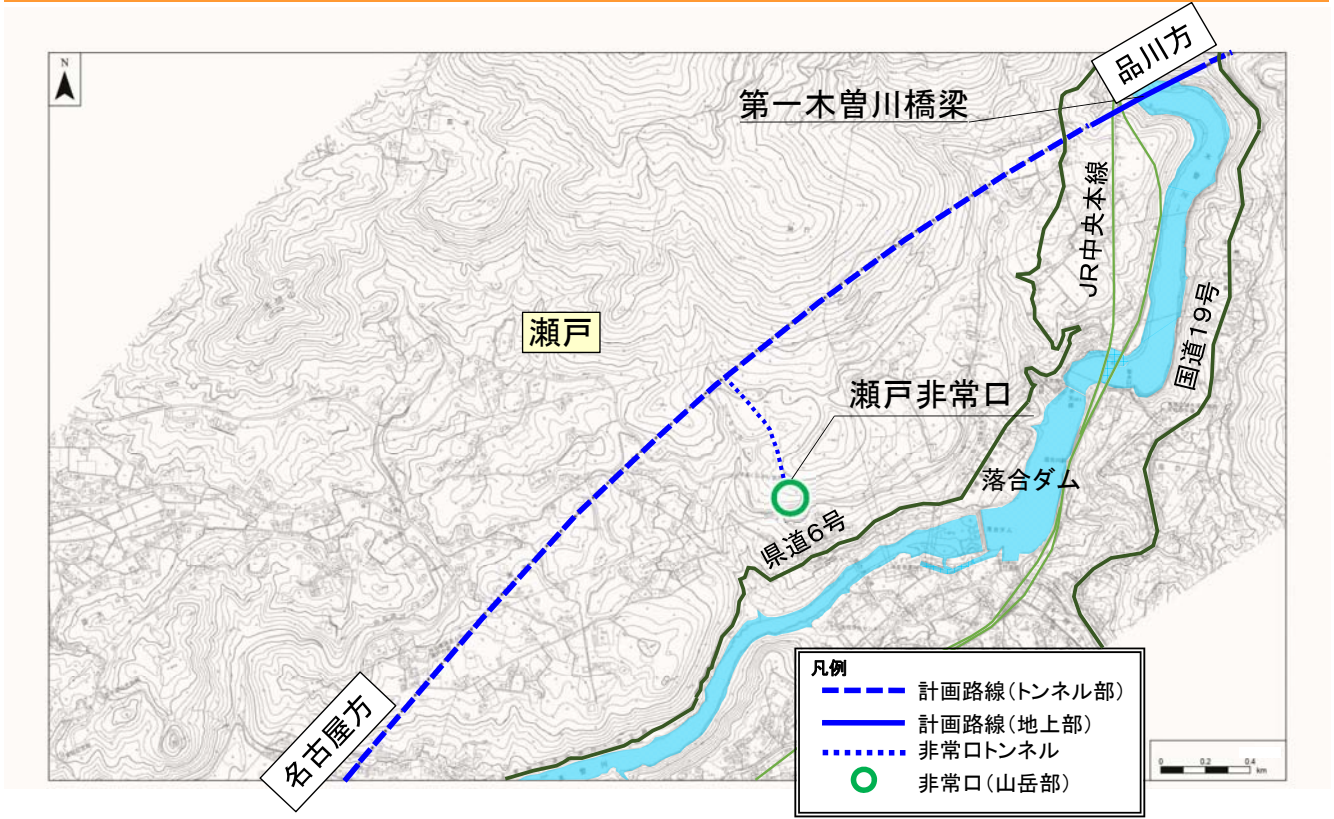
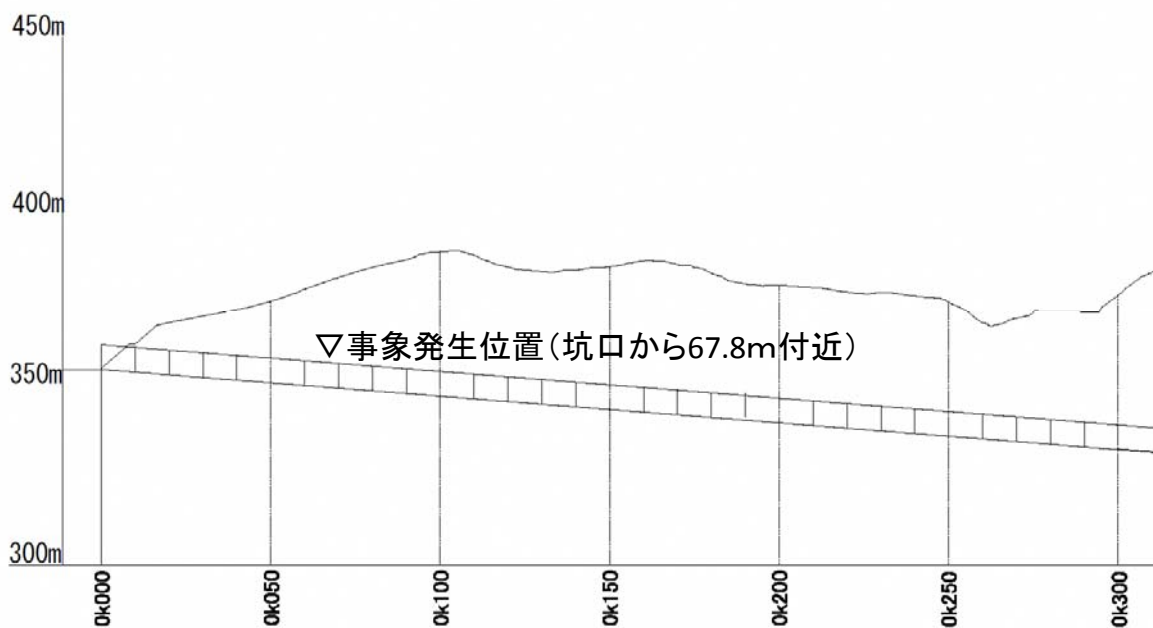
事故現場の状況

(斜坑坑口より約70m。幅約6.8m、高さ約6.5m、断面積約44㎡。土被り約23m)

②天端の地山の一部分が落下
約2m×約1m×約0.5m=約1m³(推定)

①切羽から肌落ち
約1m×約1m×約0.3m=約0.3m³(推定)

・発破作業(火薬による掘削)後の切羽(掘削面)の点検作業中に事故が発生(詳細調査中)
